Un asunto superficial: el revoco decorativo del recinto amurallado romano-medieval de León

Julio M. Vidal Encinas
María Luz González Fernández
Rocío Fernández Ordás
José C. Álvarez Ordás
Pablo Rodríguez González

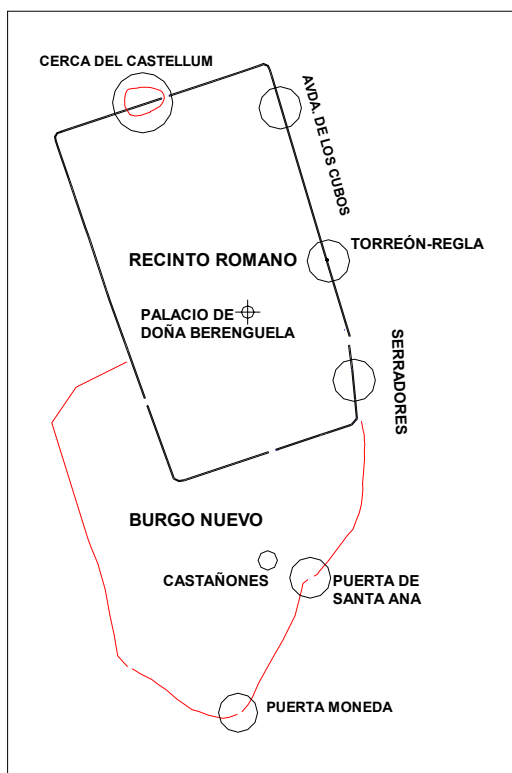
- Fig.1. León. Recintos amurallados romano y medieval. Situación de alguno de los lugares en los que se han registrado revocos decorativos.

III. EL REVOCO DECORATIVO DE LA CERCA MEDIEVAL DE LEÓN (Fig. 1)

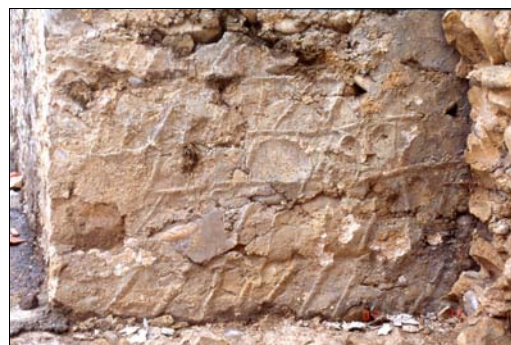
- Fig. 2. Puerta Moneda. Torre oriental. Revocos decorativos visibles en la parte inferior y central de la imagen, en la fábrica de canto rodado, a causa de la demolición de la Cerca para instalar una vivienda sobre ella.

Se observa en dos zonas diferentes. En primer lugar, en el costado oriental de la misma torre (Fig. 2), en la que ocupa la fábrica de canto rodado inmediata a la esquina de sillería, en la que hemos podido registrar dos marcas de cantero con el signo \perp . Está parcialmente oculta por el paño de la muralla que se entrega a la misma, dejando una separación bien neta, lo que quiere decir que ambas fábricas -torre y cerca-, no traban entre sí¹⁹.

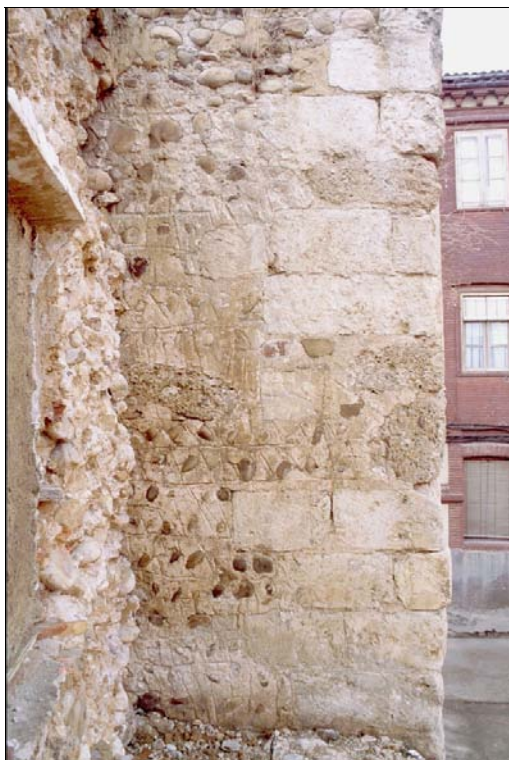
- Fig. 3. Puerta Moneda. Impresión en negativo de los revocos decorativos en la Cerca medieval, al ser utilizada la torre de la Puerta como encofrado. La demolición de un tramo de la escalera de acceso al adarve ha expuesto tales revocos.

Torre, lo que no deja de ser curioso, ya que se trata del negativo o impronta que quedó impreso en las rebabas de argamasa que se originaron al utilizar esta cara de la torre como límite del encofrado que sirvió para levantar la Cerca (Fig. 3). Por lo tanto, en origen, tal revestimiento decorado pertenecía a la Torre –concretamente al macizo en el que se construyó la escalera para subir al adarve de la muralla-, lo que quiere decir, por un lado, que tal torre ya estaba en pie cuando se levantó aquella, y, por otro, que, como tal decoración, se concibió para ser vista, por lo que el paño de muro al que se asociaba no debía tener la implantación que tiene el actual, ya que no permitiría su contemplación. La zona en la que se puede observar este detalle corresponde a la parte baja de la torre, allí dónde se sitúa la escalera de subida al adarve de la Cerca, la cual conserva todavía los dos primeros peldaños de su comienzo y final. Tal escalera fue demolida –al igual que la parte superior de la muralla-, por causa de una vivienda que se adosó a la misma, lo que ha permitido exponer tal revoco. Las condiciones en las que se ha observado este revoco de Puerta Moneda permite, en nuestra opinión, asociarlo de forma fehaciente a la construcción de la Cerca.

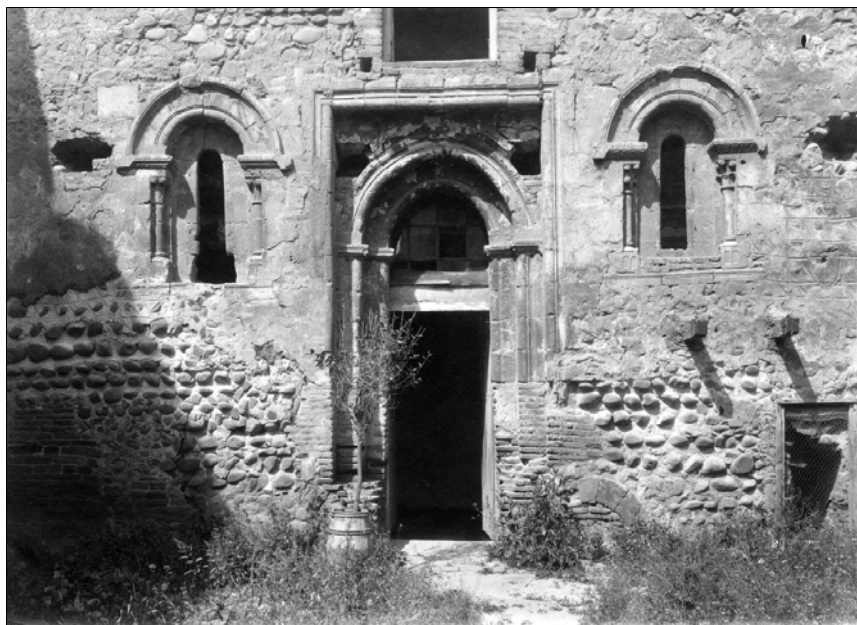
- Fig. 4. Palacio o Torre de Doña Berenguela. Los revocos decorativos se encuentran en el borde derecho de la imagen, a la altura de la parte media e inferior de la ventana.

Recientemente hemos tenido ocasión de constatar la existencia de estas decoraciones en un edificio muy singular del Conjunto Histórico de León, el denominado “Palacio o Torre de Doña. Berenguela”, una construcción de índole civil que se encuentra en un estado de total desvalorización a causa de su extravagante situación: el patio de recreo de un colegio de enseñanza, el de las MM. Teresianas, próximo a la Catedral. Aquí, gracias a un documento fotográfico de fecha imprecisa²⁷, pero que debió tomarse en la primera mitad del siglo XX, se pueden apreciar perfectamente estas decoraciones (Figs. 4 y 5). El enfoscado que les sirvió de soporte, sin embargo, no existe en la actualidad, eliminado por alguna de las últimas restauraciones que *sufrió* el edificio. Sea como fuere, lo cierto es que sus características arquitectónicas parecen corresponder a las de un románico avanzado, quizás de finales del siglo XII o comienzos del XIII, de la época del reinado de Alfonso IX (1188-1230)²⁸.
